INSPECCIÓN DE OBRA PÚBLICA

MUNICIPALIDAD DE ALTO HOSPICIO

Número de informe: 696/2018
11 de diciembre de 2018

INFORME FINAL N° 696, DE 2018,
SOBRE INSPECCIÓN A LAS OBRAS DEL
CONTRATO "CONSTRUCCIÓN
CEMENTERIO MUNICIPAL, ALTO
HOSPICIO".

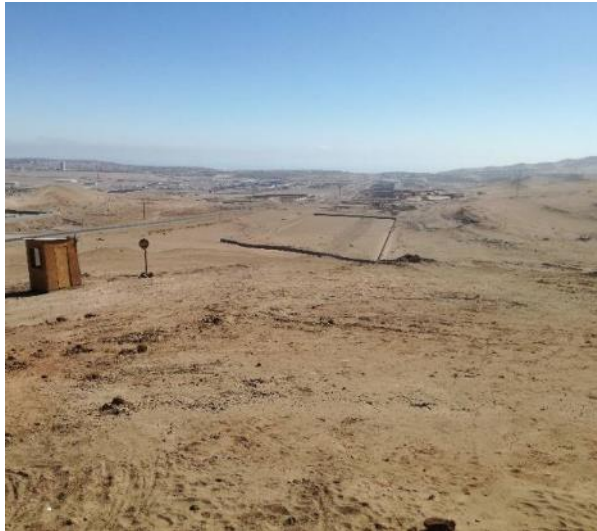
Fotografía N° 1 – 05/09/2018: Perímetro del terreno sin cierre de faena provisorio.

N°	PARTIDA/ACTIVIDAD	HALLAZGO	NORMA VULNERADA	RESPALDO
1	1.1 Cierre de faena provisorio	En visita a terreno efectuada el 5 de septiembre de 2018, se advirtió que 235 metros del perímetro de la obra, sector comprendido entre el comedor de los trabajadores y la caseta de guardia, correspondiente al deslinde norte del terreno, no contempla cierre que asegure la independencia de las áreas de faena respecto al entorno. No obstante, se detectó en el estado de pago N° 5, de fecha 12 de julio de 2018, que esta partida se encuentra aprobada en un 100% por el ITO	El numeral 1.1.1 de las especificaciones técnicas de arquitectura señala que el cierre de fachada de la obra será de buena calidad y estará presentable durante todo el transcurso de la obra, considerando cerrar terreno en su totalidad durante toda la obra. El numeral 1 de las bases técnicas generales para contratos de obras, establece como parte integrante de las mismas, el "Reglamento para Contratos de Obras Públicas", RCOP. Pues bien, el artículo 154, de dicho reglamento, aprobado por el decreto N° 75, de 2004, del Ministerio de Obras Públicas, establece en lo que interesa, que "Los estados de pago en los contratos a suma alzada se pagarán de acuerdo con el desarrollo de la obra y en el porcentaje que el valor de los trabajos ejecutados represente dentro del valor total del contrato..."	Anexo N° 2, fotografías N°s 1 y 2, y lámina N° 1

RESPUESTA DE LA ENTIDAD		El servicio reconoce el hallazgo, indicando en su respuesta que la empresa constructora procedió a instalar el cierre correspondiente del sector observado, de acuerdo al contrato suscrito, y a lo señalado en las especificaciones técnicas de la licitación pública, cubriendo todo el perímetro de la obra, siendo informada la empresa contratista, mediante oficio N° 419, del 16 de octubre de 2018.		
CONCLUSIÓN		Considerando lo indicado por el servicio y sus respaldos que adjunta, se corrobora la ejecución del cierre de faena, no obstante, y de acuerdo a las fotografías presentadas por el servicio, la instalación no era la correcta, evidenciando mallas caídas y postes de madera no empotrados correctamente, por lo tanto la observación se mantiene. Al respecto, el municipio deberá acreditar que la empresa contratista haya ejecutado correctamente la instalación de esas mallas, es decir, que dichas se encuentren estradas y que se empotren los postes de madera, acción que deberá ser acreditada a través del Sistema de Seguimiento y Apoyo CGR, en un plazo no superior a 60 días hábiles, contado desde el día siguiente a la recepción del presente informe, correspondiendo a la Dirección de Control de este municipio efectuar las validaciones correspondientes. (MC)

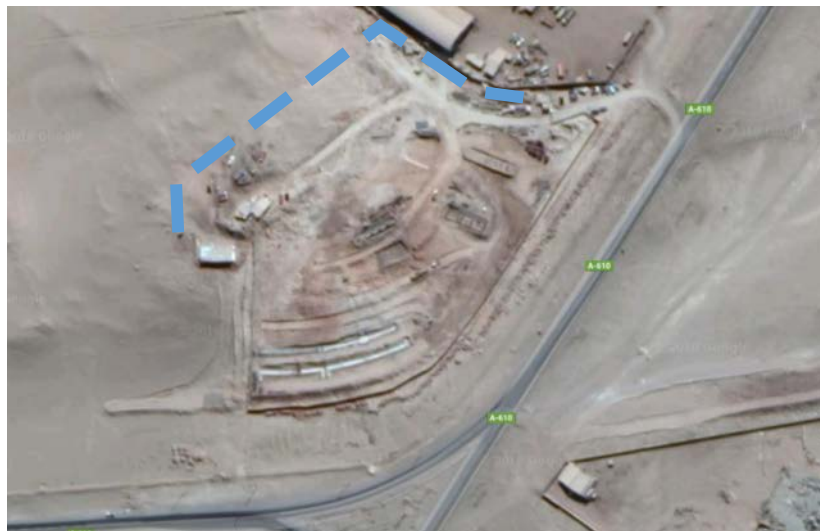
Lámina N° 1: Fotografía satelital del terreno. Se resalta perímetro sin cierre de faena provisorio.

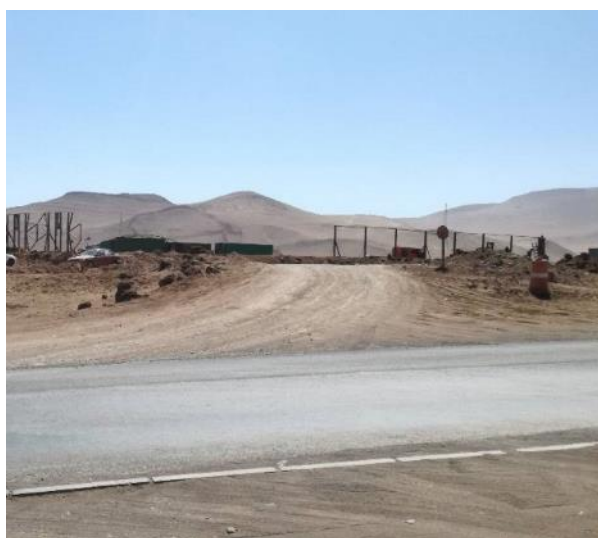
Fotografía N° 3 – 31/08/2018: Paso de acceso provisorio sobre aducción de agua.

N°	PARTIDA/ACTIVIDAD	HALLAZGO	NORMA VULNERADA	RESPALDO
2	1.2 Instalaciones Provisorias	<p>En visita a terreno efectuada el 31 de agosto de 2018, se advirtió que la empresa constructora ejecutó un acceso provisorio a la obra, desde la ruta A-616, sin embargo, estos trabajos no cuentan con la autorización de la Dirección Regional de Vialidad Tarapacá, lo que se corrobora en el oficio ordinario N° 1.146 del 30 de agosto de 2018, de ese servicio.</p> <p>En dicho acceso, según lo indicado por dicha dirección regional, atraviesa una tubería de aducción de agua potable, de la empresa sanitaria Aguas del Altiplano, la cual no está protegida para asegurar las cargas de los camiones que entran y salen de las faenas y que atraviesan el ducto.</p> <p>Ante tal situación, también se manifestó la Dirección Regional de Vialidad, la cual a través del oficio ordinario N° 905, de fecha 12 de julio de 2018, confirma que el mandante del contrato no ha presentado un proyecto de ingeniería de detalles que demostren la protección de la tubería, la que debe estar previamente autorizada por la empresa Aguas del Altiplano.</p>	<p>El artículo 1 de la cláusula I, Normas Generales de la resolución exenta N° 232, de 2002 que Aprueba Nuevas Normas Sobre Accesos a Caminos Públicos, del Ministerio de Obras Públicas, establece, en lo que interesa, que se prohíbe la construcción de toda clase de accesos a los caminos públicos, en zonas urbanas e interurbanas, sin la autorización expresa de la Dirección de Vialidad.</p>	Anexo N° 2, fotografías N°s 3 y 4

RESPUESTA DE LA ENTIDAD	<p>El municipio reconoce la observación, indicando que por intermedio del ordinario alcaldicio N° 1.133, del 18 de octubre de 2018, dirigido a la empresa sanitaria Aguas del Altiplano, se solicita su aprobación para acceder provisoriamente a la obra durante el período de ejecución, debido a la existencia en dicho acceso de la aducción El Carmelo. El municipio indica que esta tubería se encuentra con un recubrimiento de estabilizado compactado (pretil de 1,0 m. app.) otorgando la protección a la tubería existente. Agrega que una vez validado por Aguas del Altiplano; se solicitará la aprobación por parte de la Dirección de Vialidad.</p>		
	CONCLUSIÓN			<p>De acuerdo a lo informado, la observación se confirma, respecto a que el acceso provisorio se ejecutó sin contar con la autorización de la Dirección Regional de Vialidad, por lo tanto, se mantiene lo observado.</p> <p>Esa entidad deberá, en un plazo no superior a los 60 días hábiles, contado desde el día siguiente a la recepción del presente informe, acreditar a esta Contraloría Regional, las autorizaciones aprobadas tanto por la empresa sanitaria Aguas del Altiplano como por la Dirección Regional de Vialidad Tarapacá, mediante el Sistema de Seguimiento y Apoyo CGR.</p> <p>Sin perjuicio de ello, deberá en lo sucesivo, velar para que los permisos que sean exigibles en un contrato se cumplan previo a su ejecución. (C)</p>

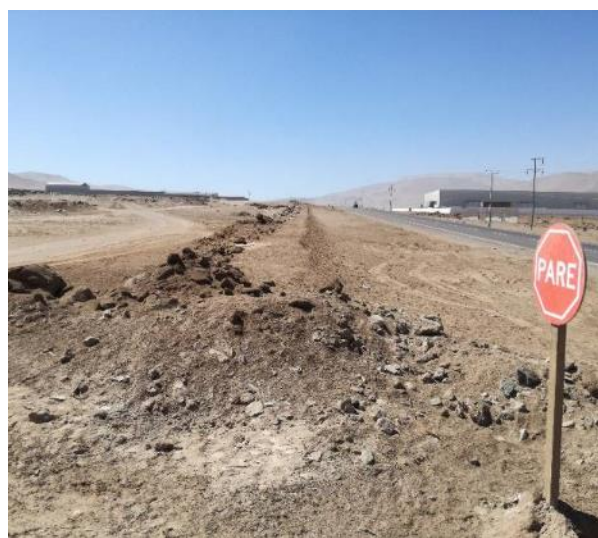
Fotografía N° 4 – 31/08/2018: Paso de acceso provisorio sobre aducción de agua.

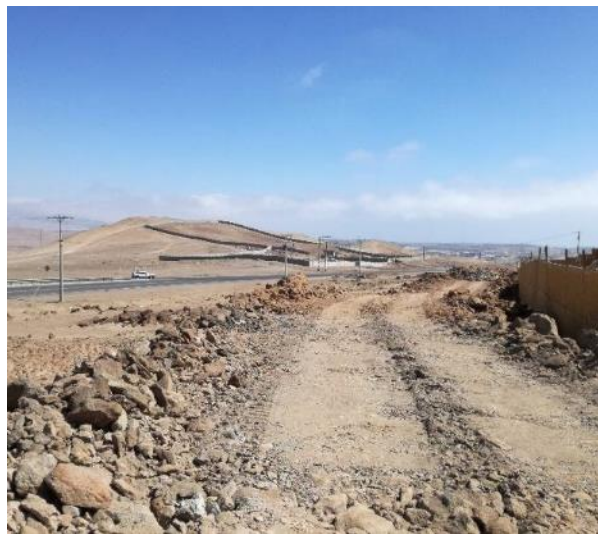
Fotografía N° 5 – 31/08/2018: Escombros en faja fiscal de la Ruta A-616.

N°	PARTIDA/ ACTIVIDAD	HALLAZGO	NORMA VULNERADA	RESPALDO
3	1.3 Retiro de escombros a botadero	<p>En visita a terreno efectuada el día 31 de agosto de 2018, se detectó que parte del material proveniente de los movimientos de tierra efectuados en faena, han sido depositados en la faja fiscal de la ruta A-616, y no en botaderos o al interior de la obra.</p> <p>Respecto al uso de la faja fiscal, el oficio ordinario N° 1.146 de fecha 30 de agosto de 2018 de la Dirección Regional de Vialidad, señala que no se cuenta con el permiso respectivo para ocupar dicha faja</p>	<p>El numeral 1.3 de las especificaciones técnicas de arquitectura señala que, los restos de materiales que serán llevados al botadero deberán consultar un lugar de acopio en el interior de la obra y que no la entorpezca.</p> <p>El artículo 41 del decreto con fuerza de ley N° 850, de 1997, del Ministerio de Obras Públicas, establece que las fajas de los caminos públicos son de competencia de la Dirección de Vialidad y están destinadas principalmente al uso de las obras del camino respectivo.</p>	Anexo N° 2, fotografías N°s 5 y 6

RESPUESTA DE LA ENTIDAD		En su respuesta la municipalidad reconoce lo observado, indicando que la Unidad técnica, mediante el oficio N° 419, del 16 de octubre de 2018, notificó a la empresa, la cual procedió a retirar de la faja fiscal el material proveniente del movimiento de tierras realizado en la obra.		
CONCLUSIÓN		Considerando las acciones correctivas que llevó a cabo ese municipio, al exigir el retiro del material depositado, la observación se subsana.

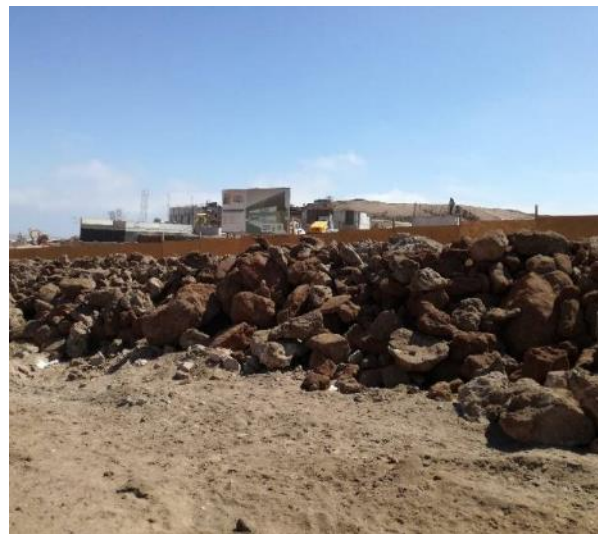
Fotografía N° 6 – 31/08/2018: Escombros en faja fiscal de la Ruta A-616.

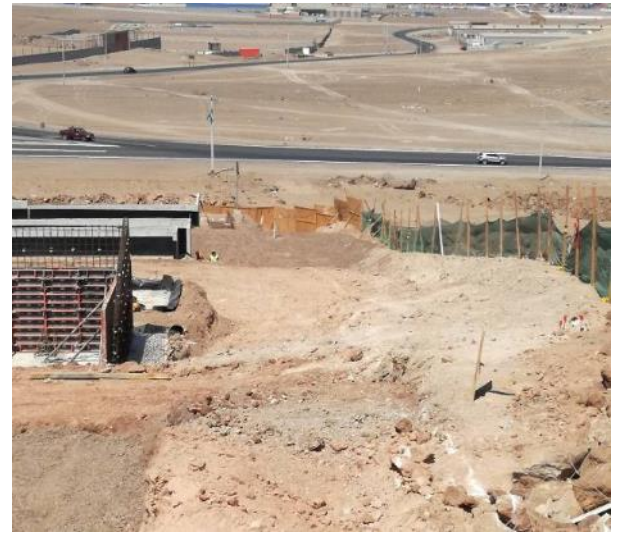
Lámina N° 2: Detalle planta de Arquitectura, L07. Pavimentos de radier de hormigón en sector de escaleras ubicadas junto al cierre perimetral poniente (sector achurado)

Fotografía N° 7 – 06/09/2018: Sector de escaleras ubicadas junto al cierre perimetral poniente sin pavimentos.

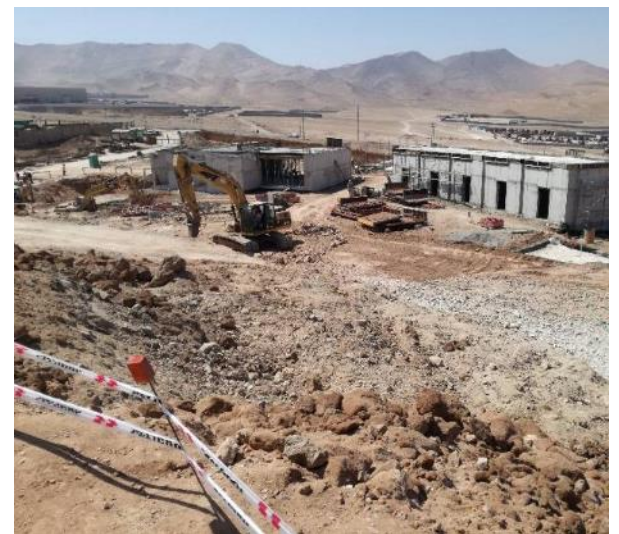
Lámina N° 3: Detalle Planta de Arquitectura, L07. Pavimento de piedra local en sector de sombreadero ubicado en nivel +1,74 m.

Fotografía N° 8 – 06/09/2018: Sector de sombreadero ubicado en nivel +1,74 m sin pavimento.

N°	PARTIDA/ ACTIVIDAD	HALLAZGO	NORMA VULNERADA	RESPALDO
4	4.1.1 Radieres de hormigón simple	En visita a terreno efectuada el 06 de septiembre de 2018, se constató que esta partida no se encontraba ejecutada, y sin embargo, en el estado de pago N° 5, la inspección técnica de la obra aprobó un avance de un 28,42%, que equivale a un monto total de \$36.480.075.		Anexo N° 2, lámina N° 2 y fotografía N° 7
5	4.1.2 Pavimento de piedra local	Con fecha 06 de septiembre de 2018 se advirtió que la partida "4.1.2 Pavimento de piedra local", aún no se ha ejecutado, no obstante en el estado de pago N° 5 la ITO aprobó un avance del 28,24%, que corresponde a un monto total de \$13.349.222.	El artículo 154, del Reglamento para Contratos de Obras Públicas, del Ministerio de Obras Públicas, establece en lo que interesa, que "Los estados de pago en los contratos a suma alzada se pagarán de acuerdo con el desarrollo de la obra y en el porcentaje que el valor de los trabajos ejecutados represente dentro del valor total del contrato..."	Anexo N° 2, lámina N° 3 y fotografía N° 8

CONCLUSIÓN		Los argumentos expuestos no permiten subsanar la observación, motivo por el cual esa entidad deberá, en un plazo no superior a los 60 días hábiles, contado desde el día siguiente a la recepción del presente informe, acreditar a esta Contraloría Regional, que estas partidas se hallan ejecutado en los porcentajes visados por el ITO en el estado de pago N° 5, todo mediante el Sistema de Seguimiento y Apoyo CGR. Sin perjuicio de lo anterior, ese municipio deberá instruir un procedimiento disciplinario tendientes a determinar las eventuales responsabilidades administrativas por los hechos descritos, y remitir en un plazo no superior a 15 días hábiles, copia del acto administrativo que lo instruya, a la Unidad de Seguimiento de Fiscalía de la Contraloría General de la República. (C) No obstante lo anterior, cabe recordar el artículo 133 de las Bases administrativas del contrato, el cual señala que "no se podrá modificar el listado de partidas, se mantendrá su agrupación, el orden y las unidades del mismo, evitando efectuar fusiones de valores, no solicitados".

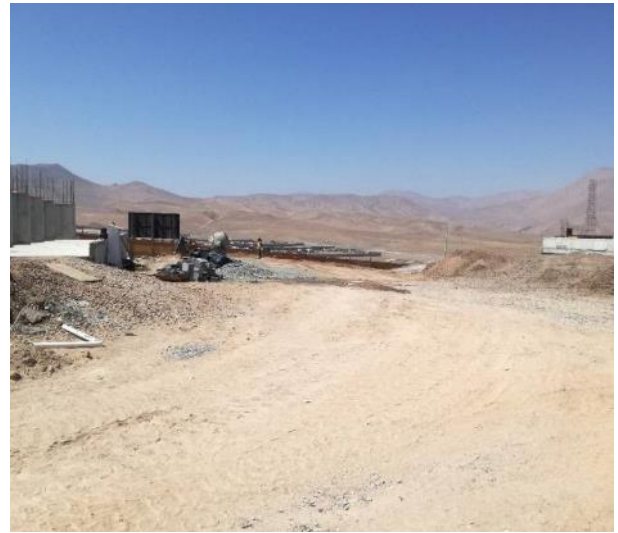
Lámina N° 4: Detalle Planta de Arquitectura, L08. Pavimento de adoquines en sector entre volumen de administración y floristas.

Fotografía N° 9 – 06/09/2018: Sector entre volumen de administración y floristas sin pavimento.

6	4.1.3 Pavimento adoquín	Así también, en la misma visita efectuada por esta Entidad de Control, se advirtió que la partida 4.1.3 Pavimento adoquín, tampoco había sido ejecutada y sin embargo, la ITO había aprobado un avance de un 25,32%, en el estado de pago N° 5, con un monto total de \$18.581.914.		Anexo N° 2, lámina N° 4 y fotografía N° 9
RESPUESTA DE LA ENTIDAD		La municipalidad informa que mediante el oficio N° 299, de 2018, se envió al GORE, para conocimiento y su posterior validación, la apertura de estas partidas, sin modificar los valores oficiales, con el fin de mantener un mayor control de avance de estos ítems y para una revisión más eficiente, lo cual fue aprobado por correo electrónico, de 19 de julio de 2018, misma fecha en la cual se envió el estado de pago N° 5 mediante oficio alcaldicio, N° 781. Posteriormente, mediante el oficio N° 1.317, de fecha 25 de septiembre de 2018, el GORE, aprueba la apertura de las partidas con unos alcances que fueron subsanados y remitidos nuevamente para oficializar su aprobación, mediante el oficio N° 408, de fecha 08 de octubre de 2018. A lo anterior, por intermedio de oficio N° 1.447 de fecha 22 de octubre de 2018, se ratifica la aprobación de las partidas por parte del GORE.
